# 現在の熊本城の様子

2020年1月現在

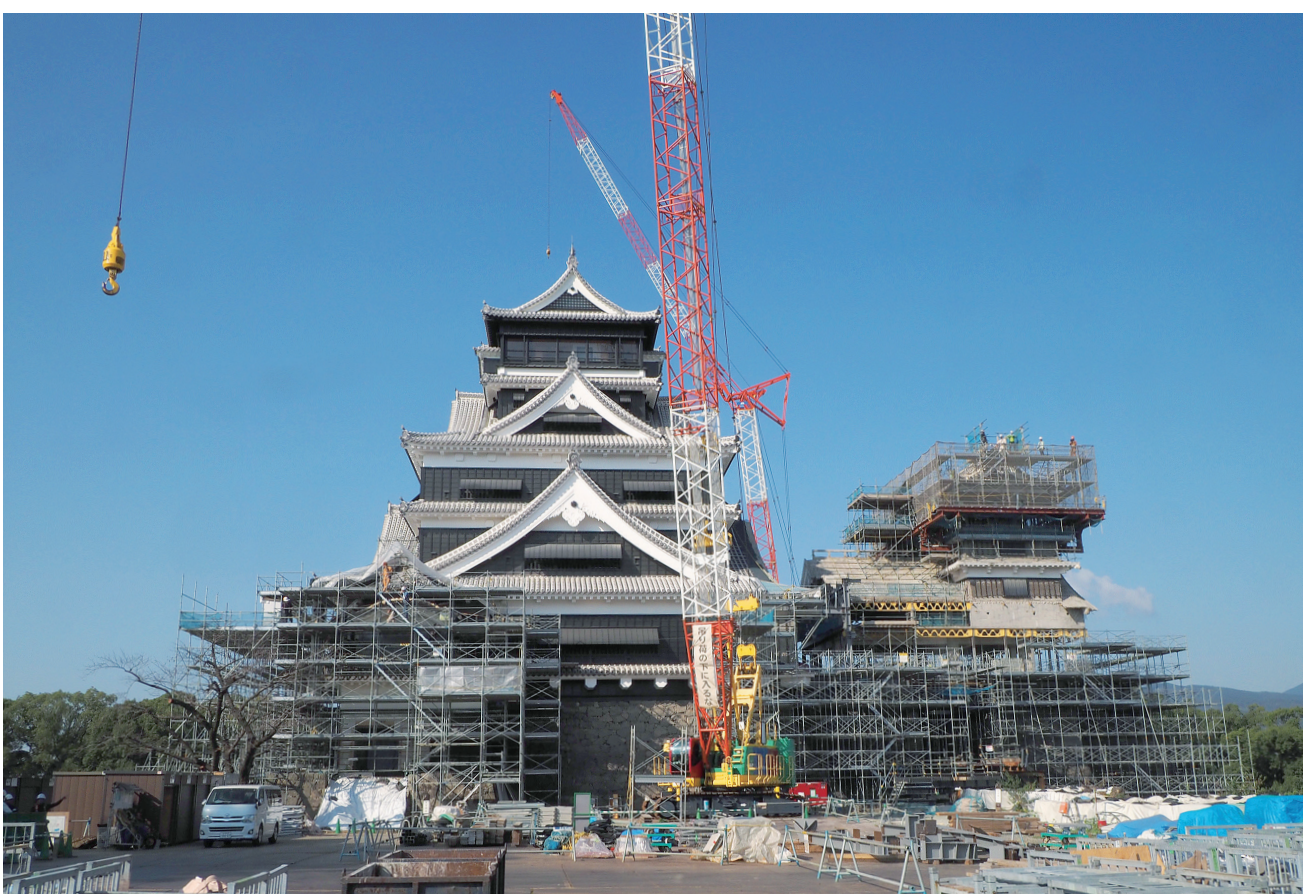
天守閣東面（2019年11月9日撮影）

大天守の外観工事はほぼ完了し、内装工事などを行っています。小天守の石垣の積み直し作業は終了し、小天守の仮設屋根が撤去され、鯨瓦の設置が完了しました。天守閣の完全復旧・内部公開は、2021年春を目指しています。2019年10月5日から、特別公開第1弾として、原則日曜・祝日限定で、工事用スロープを通して大天守外観を観覧することができるようになりました。

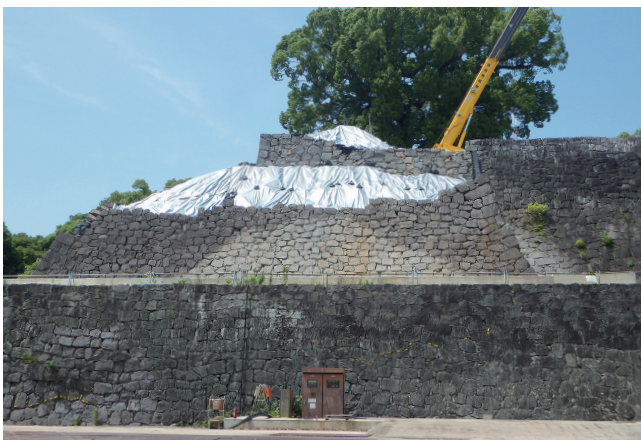
竹の丸からの風景（2019年6月10日撮影）

櫓本体を支えていた石垣の解体が終了し、五階櫓石垣に隠れていた築城初期の石垣が見えています。内側の石垣が見られるのは今だけです。熊本市役所14階や長塀通りからも観覧できます。

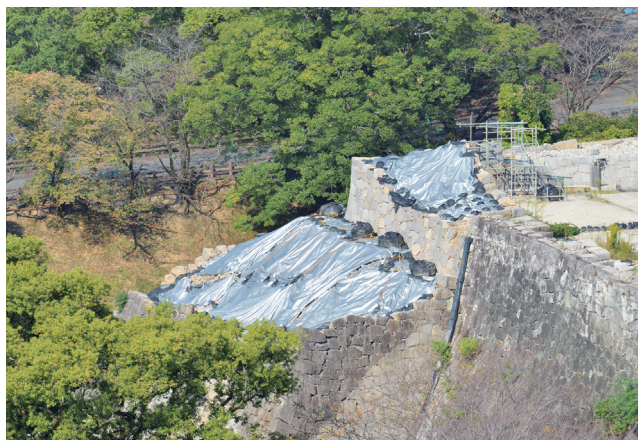
市役所からの風景（2019年10月9日撮影）

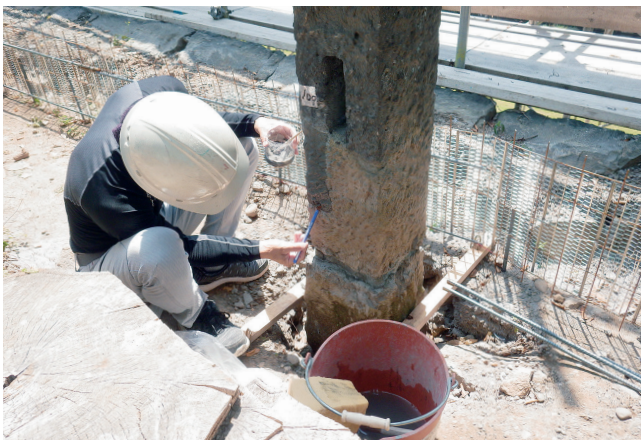
控柱の補修作業（2019年8月2日撮影）

地震で折れた石製の控柱は、ステンレス製のボルトを入れて、接着剤で接着して補修しました。その後控柱※を補強するコンクリート基礎の工事を行い、塀本体の組み立てを行います。

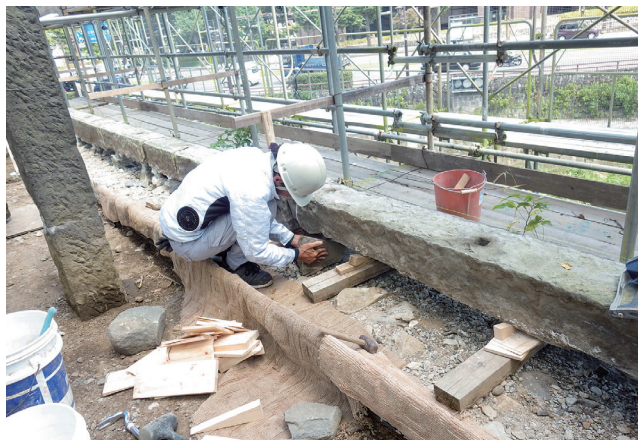
塀基礎石設置作業（2019年8月8日撮影）

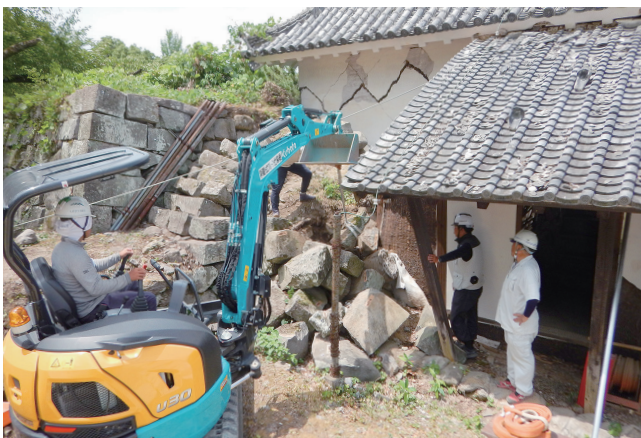
崩落石材回収作業（2019年8月5日撮影）

櫓復旧に向けて、傷んだ建造物を一旦解体します。それに先立って櫓の横に崩落していた石垣石材の回収を行いました。現在は、櫓本体の解体保存工事を行っています。
